**Fit gemacht**  
*Renovierung eines PAF-Trainers*

# FIT GEMACHT

## PAF-TRAINER ERLEBT ZWEITEN FRÜHLING

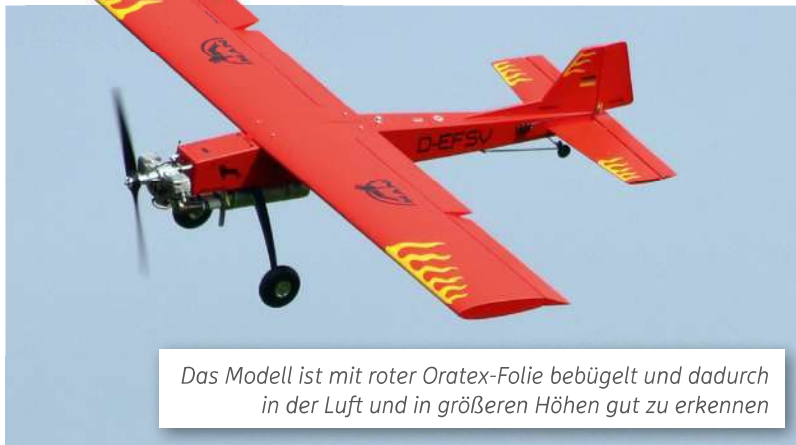
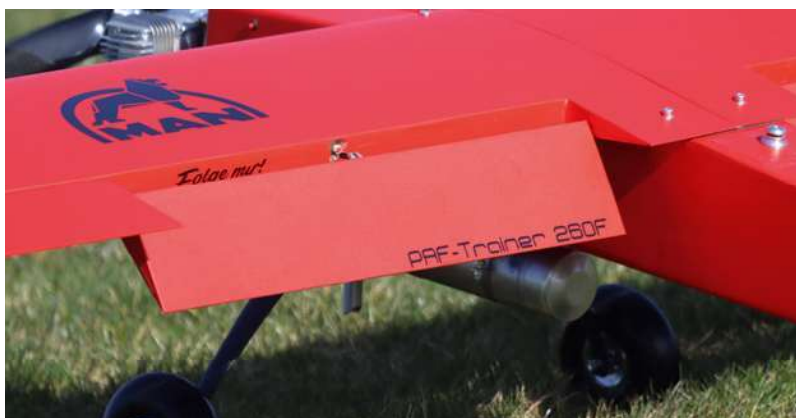
Die Landeklappen können weit ausgefahren werden und ermöglichen so langsame und kurze STOL-Landungen

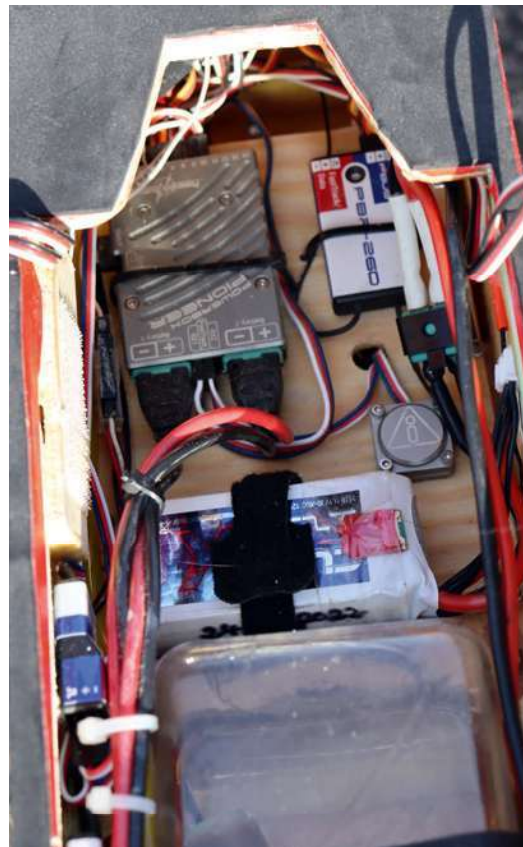
Die RC-Elektronik besteht aus der Powerbox Pioneer, einem Powerbox PBS 26D-Empfänger, dem iGyro-Sat-Kreiselsystem und weiteren Sensoren

Inzwischen wurde auch die Akkuweiche ausgetauscht. Derzeit befindet sich eine PowerBox Pioneer mit Magnetschalter im Modell, die hervorragende Arbeit leistet. Ebenso wurde die Telemetrie auf PowerBox umgestellt. So finden sich ein Variosensor und ein Temperatursensor, welcher die Temperatur beider Zylinderköpfe angibt, im Modell. Der PBR26D-Empfänger ist direkt mit der Akkuweiche verbunden. Zusätzlich wurde an der Pioneer ein IGyro-Sat-Kreisel angesteckt, welcher im Flug ein- und ausgeschaltet werden kann. Dieser Kreisel erleichtert die Schlepps bei ruppigen Wetterbedingungen.

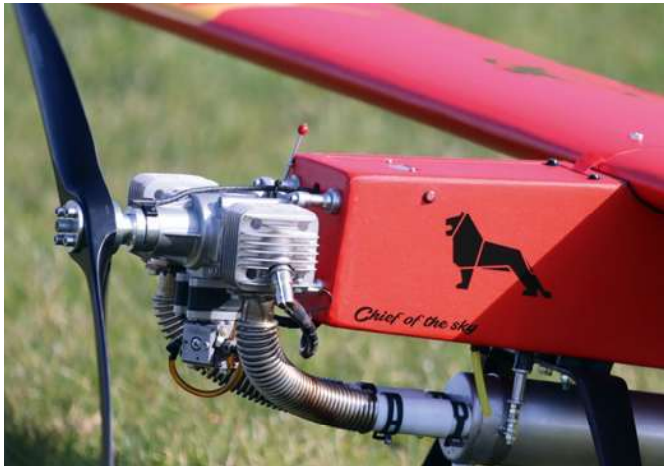
Der Motor hatte den Absturz schadensfrei überstanden und konnte nach kurzer Kontrolle durch den KPO-Service wieder eingebaut werden

Nach der harten und ungewollten Landung waren der Propeller abgebrochen und der Auspuff verbeult beziehungsweise beschädigt. Zwecks Reparatur nahm ich mit der Firma KPO-Flugmodellbau (Vertrieb und Service der RCGF-Stinger Motoren in Deutschland) Verbindung auf und vereinbarte spontan einen Termin. Schon am nächsten Tag konnte ich den Motor zur Überprüfung vorstellen. Glücklicherweise ließ sich kein Schaden feststellen, was für die gute Qualität der RCGF-Stinger Motoren spricht.

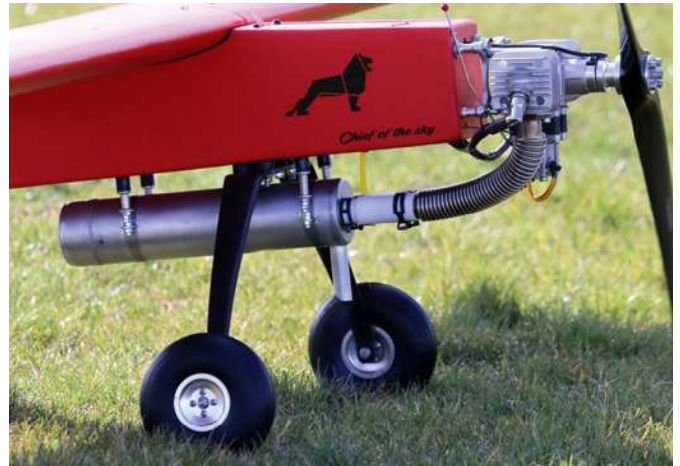
Lediglich ein neuer Schalldämpfer und neues Befestigungsmaterial mussten angebracht werden

Der Auspuff hatte auch nach häufigem Gebrauch in den letzten drei Jahren nicht viele Verbrennungsrückstände angesetzt und hätte bedenkenlos weiter genutzt werden können. Allerdings war er wegen der Beschädigung zu ersetzen. Später stellte sich zudem heraus, dass die Elektronik des Gas-servos verschlissen war. Daher wurde auch dieses Servo ausgetauscht. Ein neuer Falcon-Propeller in der Größe 24 x 10 Zoll komplettierte das Ganze und somit war der Antriebsstrang wieder einbaufähig.

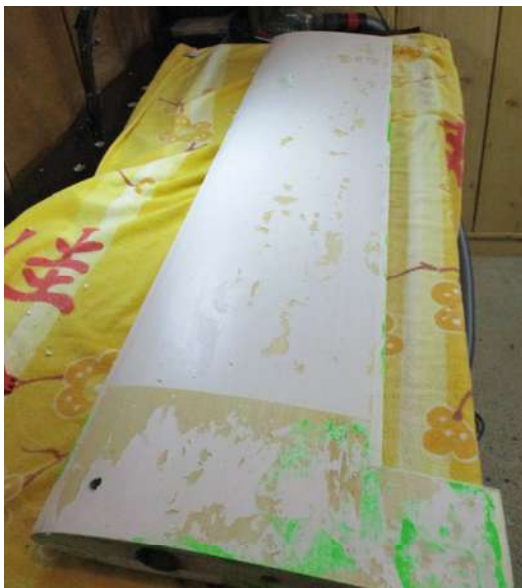
Die Tragflächen, sowie alle restlichen Bauteile, mussten mühsam von der alten Folie befreit werden. Zurück blieb der alte Klebstoff auf den Oberflächen

Die alte Folie musste also zunächst mit Hilfe einer Heißluftpistole vom Modell entfernt werden. Dabei war darauf zu achten, die Holzbeplankung der Tragflächen und Ruder nicht allzu sehr zu erhitzen. Die Folie ließ sich entfernen, aber nicht der Kleber. Fast der gesamte Klebstoff der Folie verblieb auf dem Holz von Rumpf, Leitwerke und Tragfläche. Wer schon einmal ein foliertes Modell restauriert hat, der weiß, wovon ich spreche. Letztendlich habe ich die Kleberückstände unter Einsatz von gut 2 Liter Aceton entfernen können. Eine Schutzmaske, Handschuhe und ein gut belüfteter Raum waren dafür nötig. Hierbei ist zu beachten, dass das Aceton nicht mit dem Schaum im Inneren der Tragfläche in Berührung kommen darf, weil

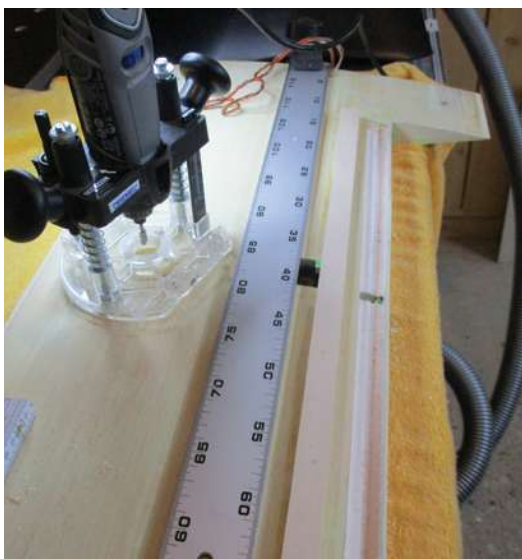
Um die Klappenscharniere sicherer befestigen zu können, wurde eine Nut gefräst und eine Sperrholzleiste eingearzt

Nachdem die Folie entfernt war, wurden verschiedene Stellen in der Holzbeplankung und der Nasenleiste ausgebessert und verschliffen. Für die Scharniere der Landeklappen wurden Sperrholzleisten zur Befestigung eingebracht. Die Scharniere griffen vorher nur in die Endleiste aus Balsaholz. Jetzt steht mehr Holz zum Halten der Scharniere zur Verfügung. Hierfür wurde mit dem Dremel ein passender Schlitz gefräst und eine Sperrholzleiste eingeklebt.

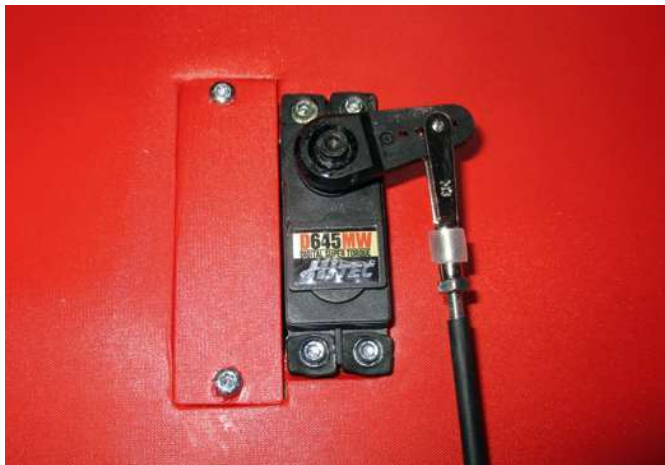
Die Halterungen für die Querruderservos mussten erneuert werden. Defekte Servos können so leichter ausgetauscht werden

Da die GFK-Klappenscharniere im Laufe der Zeit etwas Spiel bekommen haben, ersetzte ich sie durch neue. Auch für die Querruderservos wurden neue Halterungen erstellt. Diese lassen sich später auch leichter auswechseln, sollte einmal Bedarf bestehen. Aus Sicherheitsgründen wurden auch die beiden Querruderservos ersetzt, die Landeklappenservos hingegen konnten verbleiben. Bei den Querrudern hatten sich die eingesetzten Stiftscharniere zwar sehr gut gehalten. Um die Querruder einfacher bespannen zu können, wurden die Stiftscharniere entfernt und neue eingebaut. Die Rudergestänge bestehen

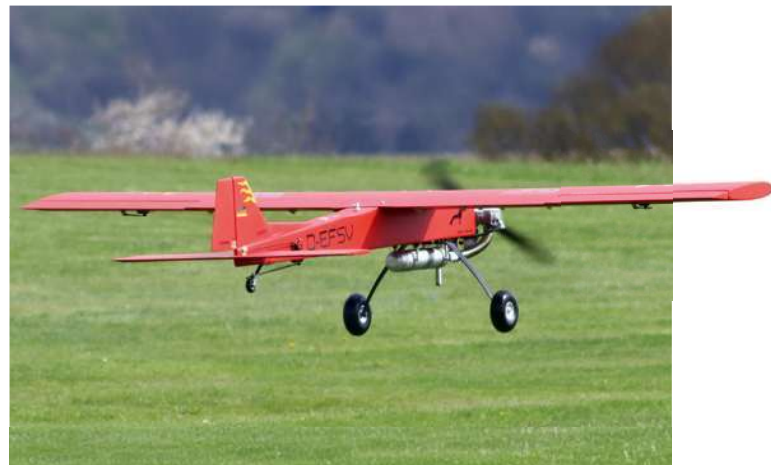
Die Flugeigenschaften haben sich nach der Grundüberholung nicht verändert. Der PAF-Trainer ist immer noch ein sehr gut fliegendes Modell

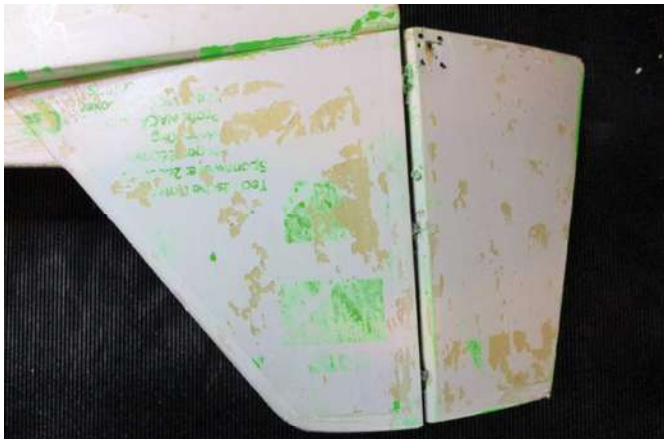
Auch am Rumpf und den Rudern musste der Klebstoff mühsam mit Aceton entfernt werden

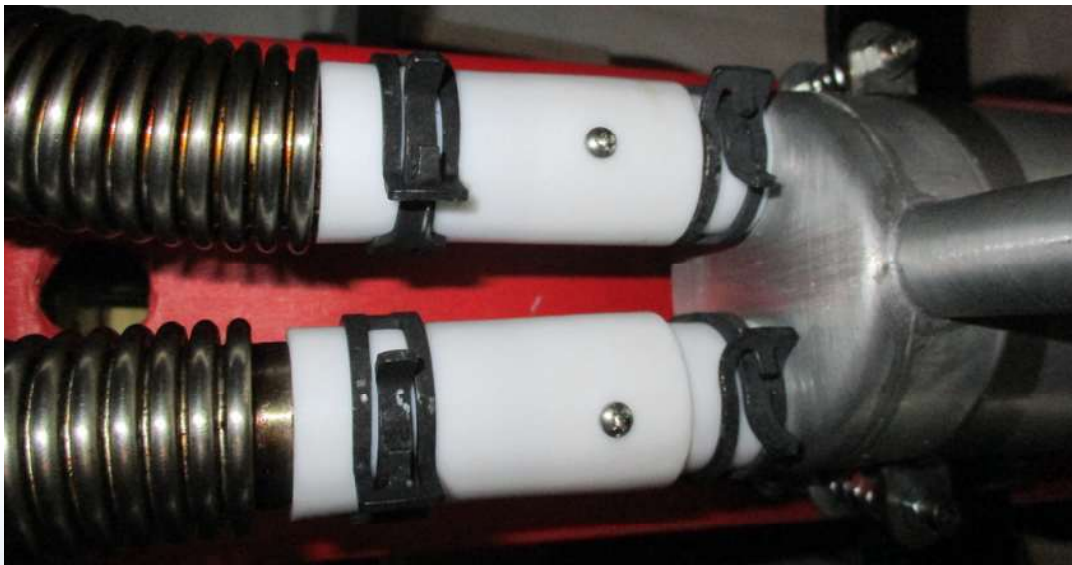
Um den neuen Auspuff sicher befestigen zu können, musste ein Adapter hergestellt werden

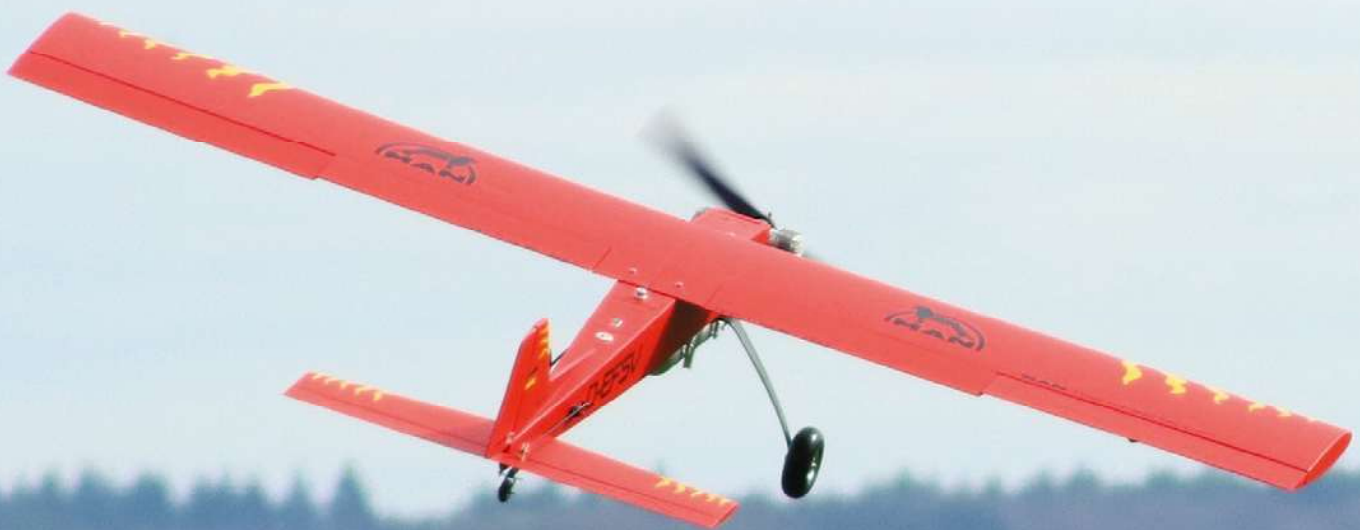
„Die gut abgestimmte Motorisierung lässt den Trainer nach dem Start problemlos steil in den Himmel steigen.“

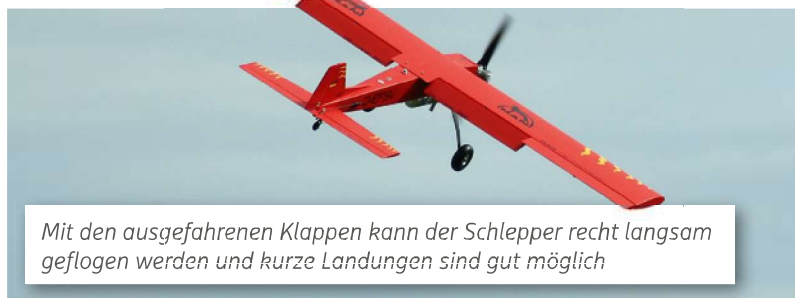
*Mit den ausgefahrenen Klappen kann der Schlepper recht langsam geflogen werden und kurze Landungen sind gut möglich*
